INTERVENCIÓN ESTRUCTURAL EN LA IGLESIA SAN PEDRO APÓSTOL DE ANDAHUAYLILLAS EN CUSCO, PERÚ

Julio Vargas¹, Rafael Aguilar², Mauricio Gonzales³, Carolina Briceño⁴

Departamento de Ingeniería, Pontificia Universidad Católica del Perú (PUCP), Lima, Perú; E-mail
(¹): jhvargas@pucp.edu.pe, (²): raguilar@pucp.pe, (³): emgonzales@pucp.pe, (⁴): a20084720@pucp.pe

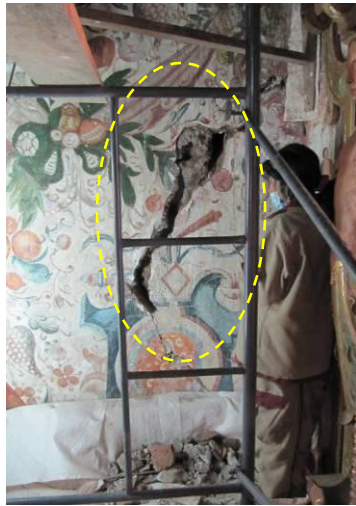
Desde su construcción, la Iglesia ha pasado por una gran cantidad de trabajos de conservación, especialmente en los últimos 40 años. Por el conocimiento de la época, estas intervenciones no han reparado el estado de daño real de su estructura. Algunos muros de adobe, principalmente en la zona del presbiterio, arco triunfal y capillas, tienen fisuras importantes (ver Figura 3a). En general, no se evidencia la presencia de humedad.

Figura 3. Patologías estructurales más evidentes en la iglesia: (a) grieta ubicada en la parte superior del arco triunfal; (b) deformación y desacople de canes que son parte del sistema de piso del coro; (c) tensor de madera apollillado; (d) viga aislada del sistema estructural y can fracturado en la fachada

Los resultados del análisis de cargas de gravedad (Figura 5b) muestran que existen zonas de concentración de esfuerzos de compresión principalmente en la base de muros, base de contrafuertes y arco triunfal. Los resultados en el arco triunfal (Figura 5c), muestran esfuerzos de compresión en su parte central pero también esfuerzos de tracción en el intradós y cara lateral. Estos últimos resultados corresponden precisamente al patrón de fisuración observado en campo en este elemento estructural.

La solución propuesta consiste en la colocación de drizas sintéticas trenzadas de 16 mm de diámetro, en forma de lazos alrededor de cada uno de los cuatro muros del presbiterio (por encima del nivel del artesanado para no dañar el enlucido decorado). Se propone colocar también sogas transversales a manera de conectores entre las drizas de caras opuestas.

Estos conectores de driza trenzada de 12 mm, tendrán la función de sujetar en posición a las sogas longitudinales que envuelven los muros para que se mantengan tensionadas.

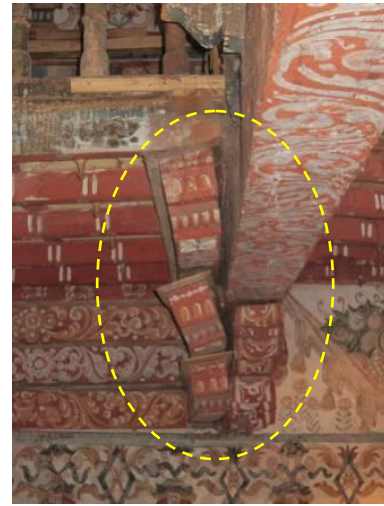
(b)

Otra zona con deterioros importantes es el coro, la fachada y el balcón. De la inspección realizada, se puede notar el severo deterioro de los elementos de soporte (ver Figura 3b). En las vigas de madera originales, se aprecia una reducción de la sección debido al ataque de xilófagos. En el caso de la fachada, la viga que soporta el piso del balcón está prácticamente quebrada y muestra una excesiva deflexión (ver Figura 3c).

En una de las últimas intervenciones realizadas, se colocó una parrilla metálica como estructura de soporte del piso del coro para controlar la excesiva deformación y aminorar los esfuerzos en las vigas de madera y entablado decorado que constituían la estructura de soporte original. La parrilla metálica se colocó sobre la estructura original (el nivel de piso terminado cambió) y funcionaba apoyándose en tres muros laterales y una armadura metálica peraltada en la zona de la baranda. El problema que se presentó fue que la armadura metálica fue cortada en otra intervención posterior y el sistema dejó de funcionar. La estructura metálica se cambiará por otra más eficiente.

La solución de refuerzo propuesta para esta zona consiste en la utilización de vigas de acero de 10 m de luz y 0.30 m de peralte, desde las cuáles se colgarán las vigas antiguas de madera. Las vigas se arriostrarán transversalmente con las correas metálicas que soportará el entablado superior actual.

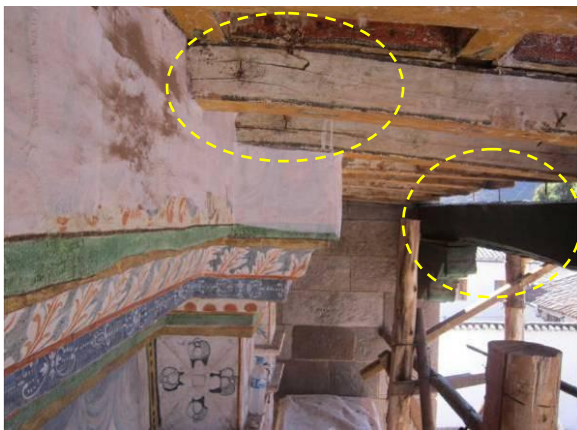
(c)

Otro problema que se observa en la nave de la Iglesia es que los tensores de madera y acero se encuentran severamente deteriorados y han dejado de cumplir su función estructural. En el caso de los tensores de madera, éstos ya no se encuentran conectados a los muros (Figura 3d), mientras que en el caso de los tensores de acero, la corrosión y poco cuidado en su instalación ha hecho posible que sus secciones efectivas se reduzcan y que sus conexiones y condiciones de frontera se aflojen y debiliten.

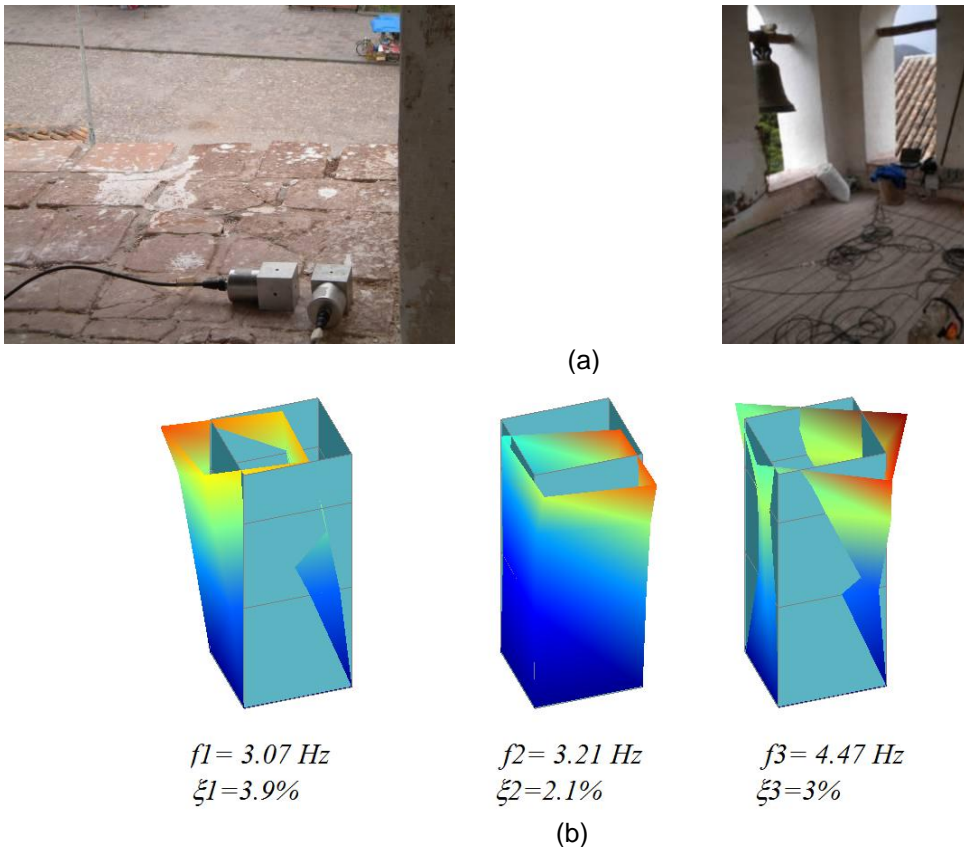
Figura 4. Ensayos experimentales de identificación modal en la Iglesia: (a) sistema de medición de vibraciones; (b) resultados de las primeros tres modos de vibración (adaptado de Aguilar et al 2013b)

Se realizó una campaña de medición de vibraciones ambientales (en los cuales se considera como única fuente de excitación el ruido del medio ambiente) en la torre de la Iglesia utilizando cuatro acelerómetros (Figura 4a). Se realizaron medidas del movimiento en el plano horizontal de la torre con ocho puntos de medida en configuración biaxial. Los resultados de las primeras tres frecuencias naturales y modos de vibración se presentan en la Figura 4b. Estos resultados, conforme lo esperado, muestran que los dos primeros modos corresponden a movimientos traslacionales y que el tercer modo corresponde a un movimiento de torsión. Además, utilizando como criterio de evaluación la concordancia de las formas modales, es posible concluir a partir de estos resultados que existe una razonable conexión entre las paredes laterales que conforman la torre del campanario (Aguilar et al, 2013b).

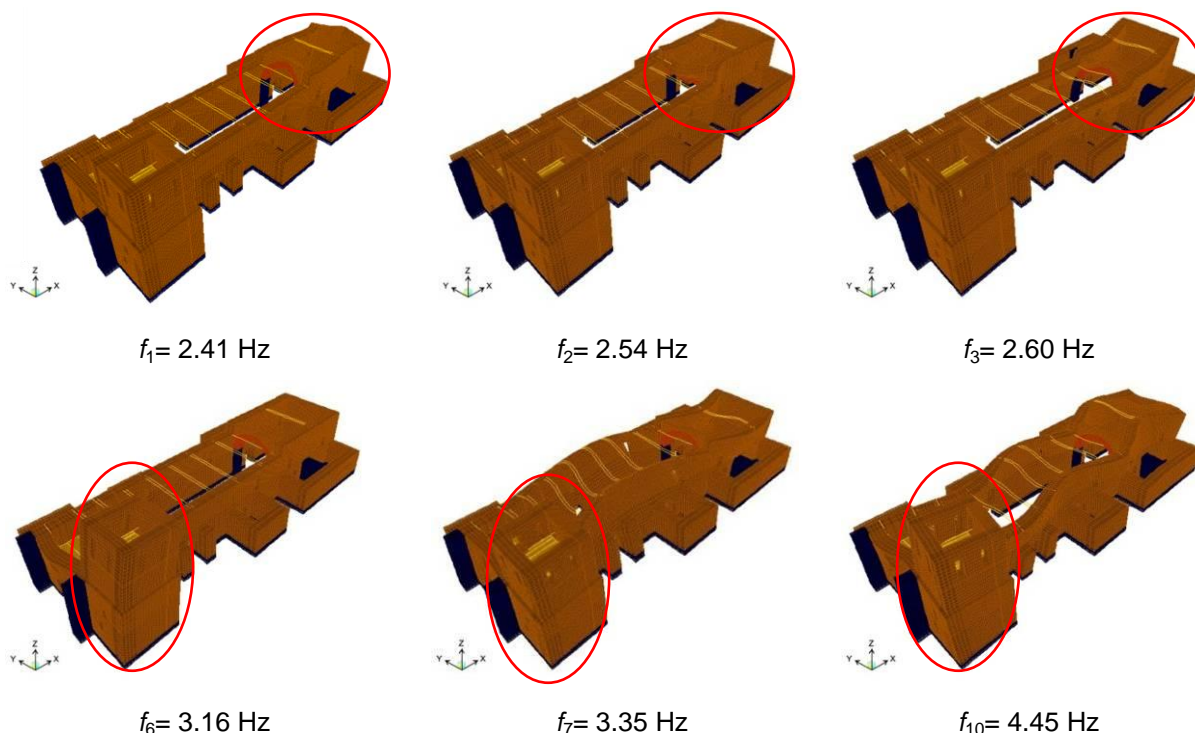
Figura 6. Resultados del análisis modal de la iglesia San Pedro Apóstol de Andahuaylillas

obtuvo un valor mejorado que permitió replicar, en el modelo numérico, los resultados experimentales. Como se ve en la Figura 6, los valores del modelo computacional mejorado (sexto, séptimo y décimo modo de vibración) corresponden a lo determinado experimentalmente. Los resultados del análisis numérico muestran que los primeros modos corresponden al movimiento local del presbiterio (arco triunfal y paredes laterales) mientras que los que implican movimiento de la torre y el resto de la estructura se encuentran a partir del sexto modo.
