# MANUAL BÁSICO

## DE RESTAURACIÓN Y CONSERVACIÓN DE CONSTRUCCIONES PATRIMONIALES DE TIERRA Y PIEDRA DE ARICA Y PARINACOTA

# Programa de Capacitaciones para Comunidades Aymaras de Arica y Parinacota en Conservación y Restauración de Construcciones Patrimoniales en Tierra

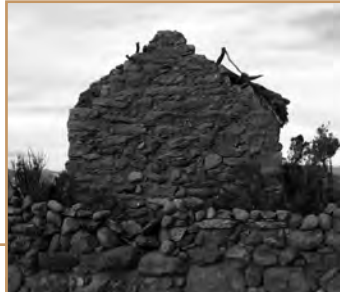
Pirca con morteros de barro.  
Humaquilca. XV  
Región, Chile

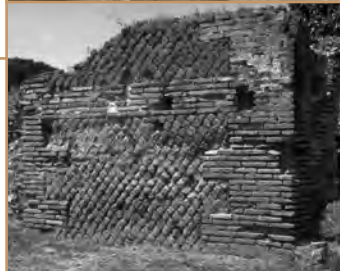
Muro de piedra  
reticular.  
Pompeya, Italia

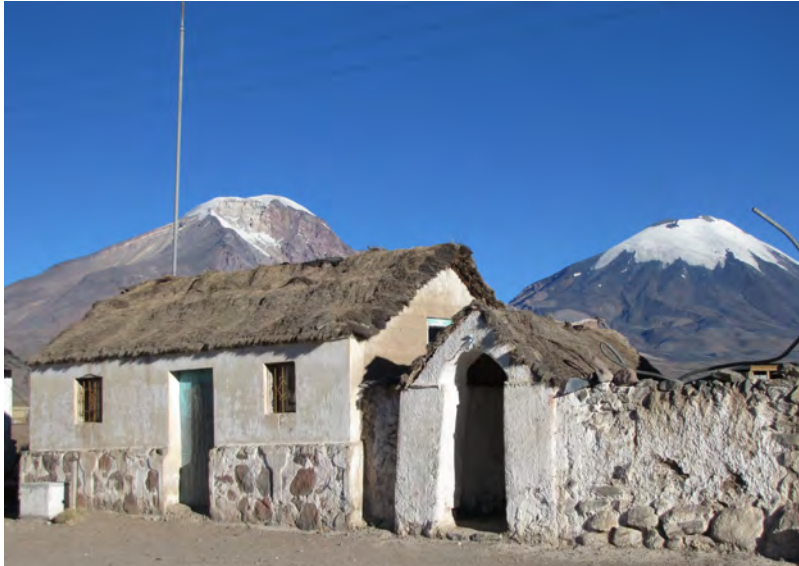
Vivienda tipo en el poblado de Caquena.  
Zócalos de piedra, muros de adobe y cubierta de paja brava.

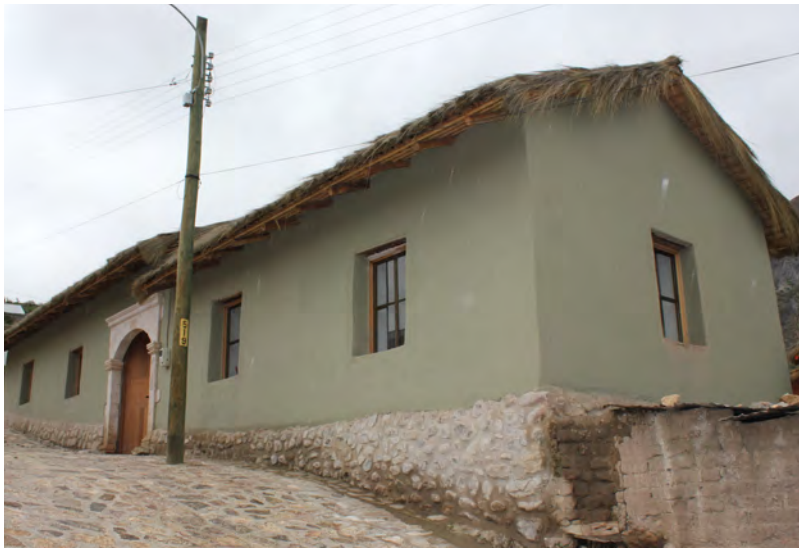
Vivienda restaurada en el poblado de Belén.  
Zócalos de piedra, muros de adobe, revoques de barro, enlucidos de tierra y cubierta de paja brava.

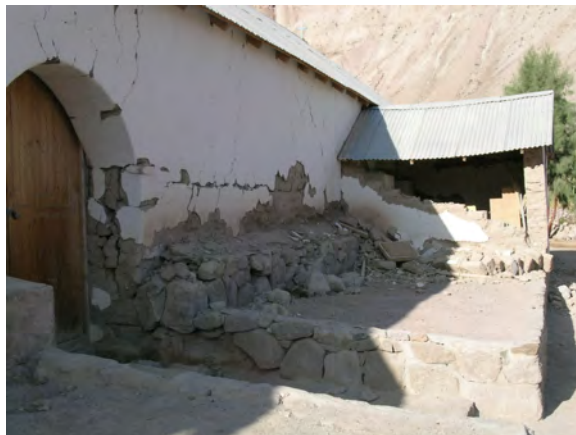
Pérdida del nivel original del muro de una edificación por asentamiento de las fundaciones y/o desplazamiento del terreno.

Colapso del muro poniente de la contrasacristía. San Pedro de Esquiña

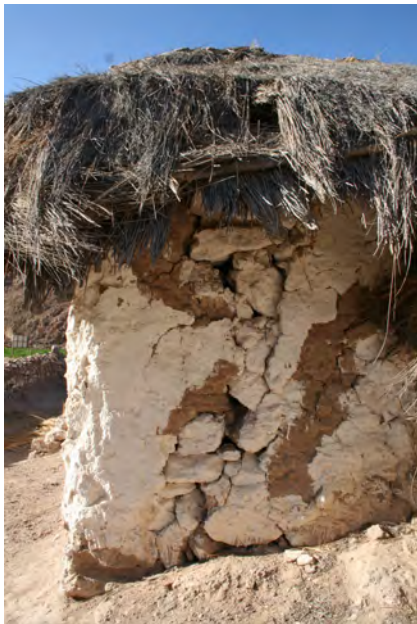
Abertura longitudinal que afecta el espesor de un elemento constructivo. Se distingue dos tipos de grieta de acuerdo a su profundidad: grietas no pasantes, aquellas que afectan sólo parte del espesor del elemento constructivo; y grietas pasantes, aquellas que afectan la totalidad de la sección del elemento constructivo.

Grieta pasante vertical en el encuentro del muro testero con el muro del evangelio.  
San Isidro Labrador de Cobija.

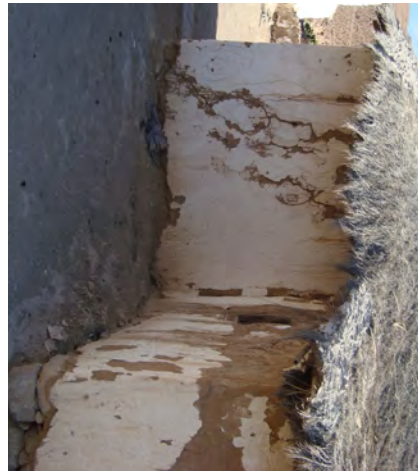
Grieta no pasante diagonal en el muro de la epístola.  
San Isidro Labrador de Cobija.

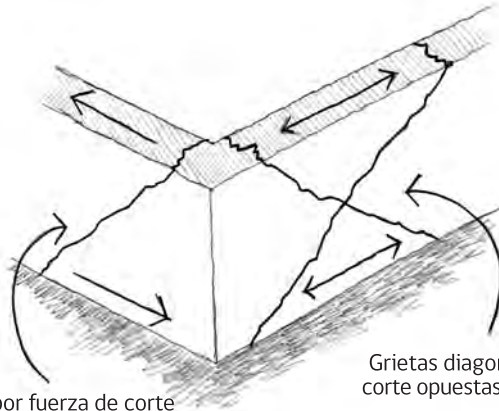
Grieta diagonal por fuerza de corte en el plano

Grietas diagonales por fuerzas de corte opuestas en el plano del muro

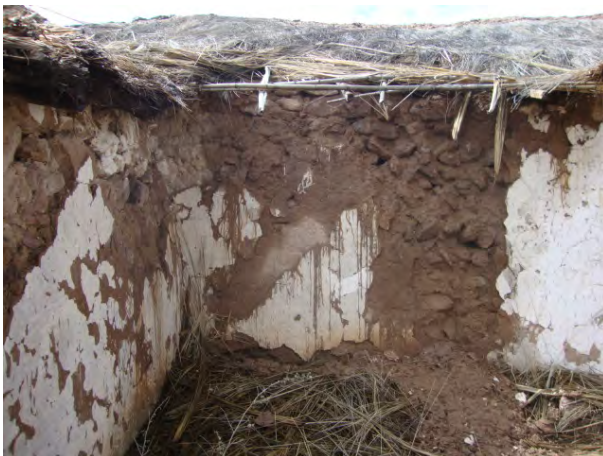
Erosión del muro de la epístola. San Isidro Labrador de Cobija.

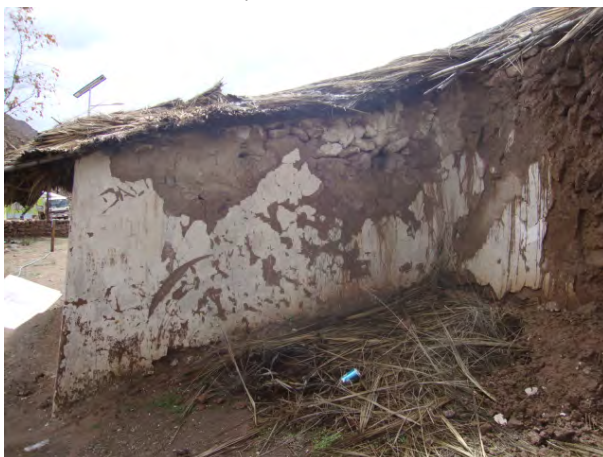
Sedimentación de material en la base de los muros.  
San Isidro Labrador de Cobija.

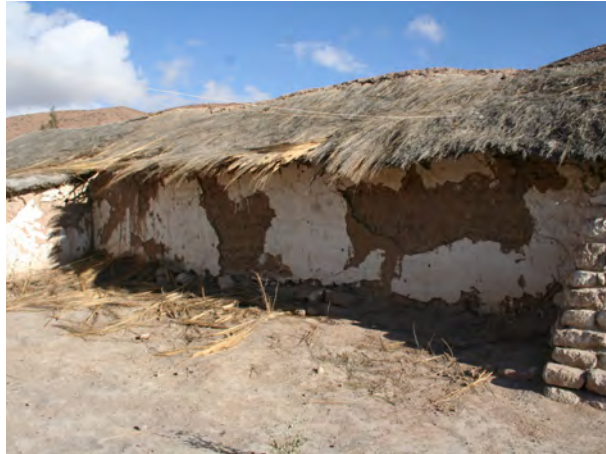
Desprendimientos de revoques. San Isidro Labrador de Cobija.

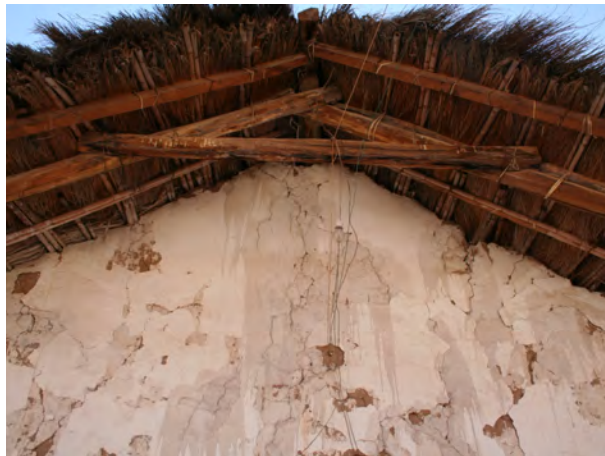
Fisuras en la portada del templo.  
San Isidro Labrador de Cobija.

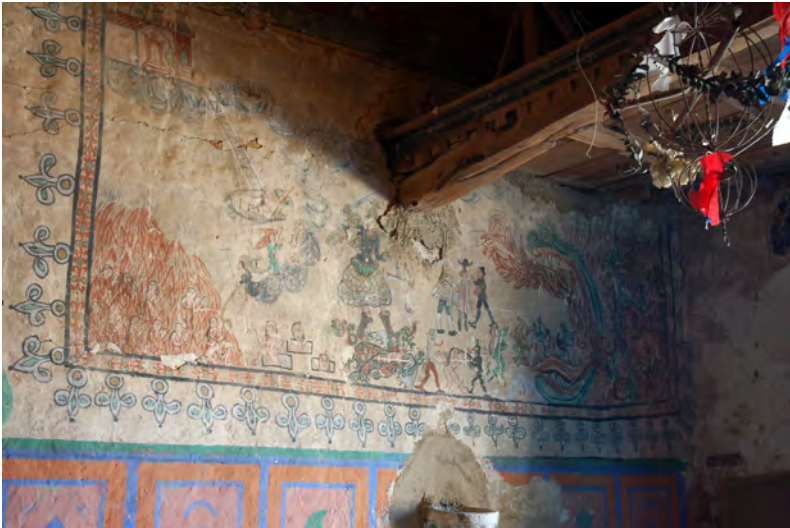
Instalación del coro y aplicación de estucos de hormigón sobre pinturas murales del siglo XVIII.

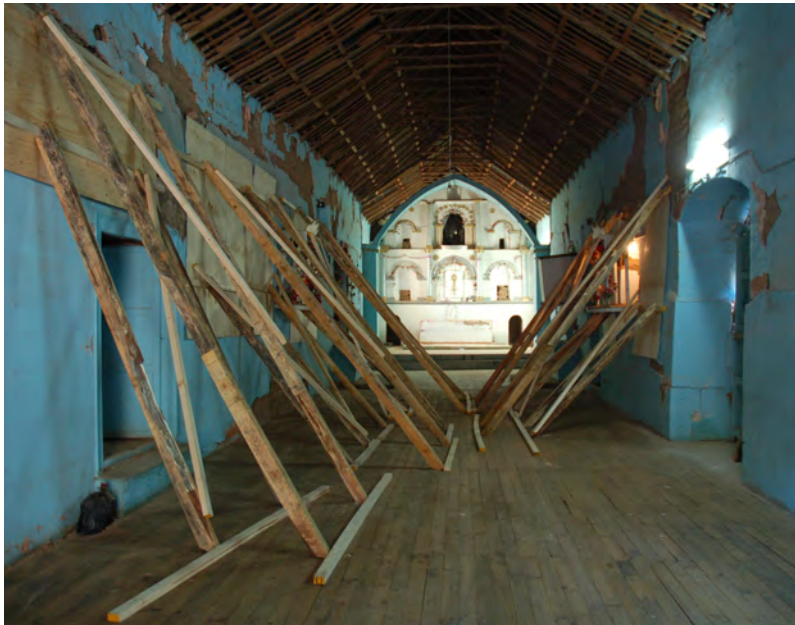
Apuntalamiento de emergencia del templo de San Francisco de Asís de Socoroma posterior al sismo del 2005.

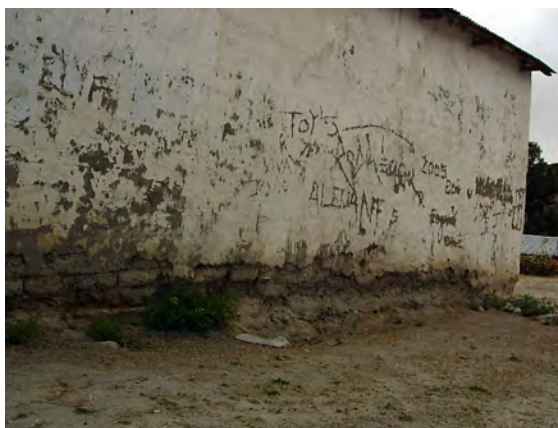
Erosión por humedad en la base de los muros de la iglesia de la Virgen de la Candelaria de Belén.

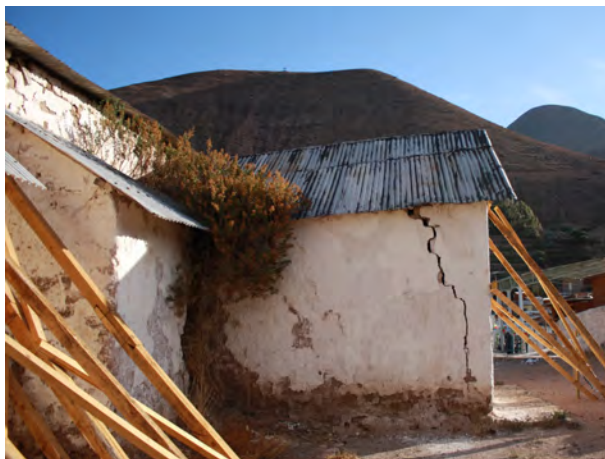
Presencia de arbustos en los muros de la iglesia de San Francisco de Asís de Socoroma.

Es común, por la presencia de humedad y falta de mantenimiento, que crezcan arbustos y maleza cerca de la base de muros; sus raíces pueden provocar erosiones graves en elementos estructurales.

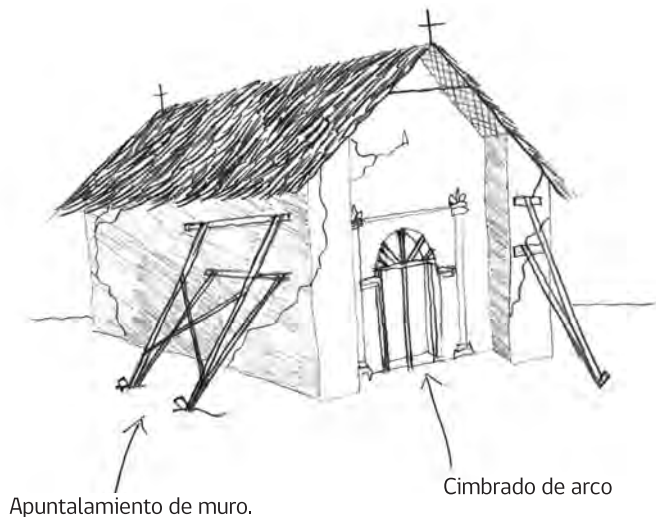
**Apuntalamiento de muro.**  
 Dimensión mínima puntales 3"x3"  
 Posición respecto al suelo 45° y 30°  
 Dimensión mínima travesaños 2"x4"  
 Dimensión mínima diagonales 1"x5"

- **Apuntalamiento.** Antes de intervenir se deberá apuntalar los muros dañados y cimbrar los arcos de acceso, garantizando la seguridad del área de trabajo.
- **Liberación de revestimientos.** Liberar la totalidad de revoques y enlucidos en muros y portadas, para facilitar el correcto diagnóstico de los daños presentes en la edificación.

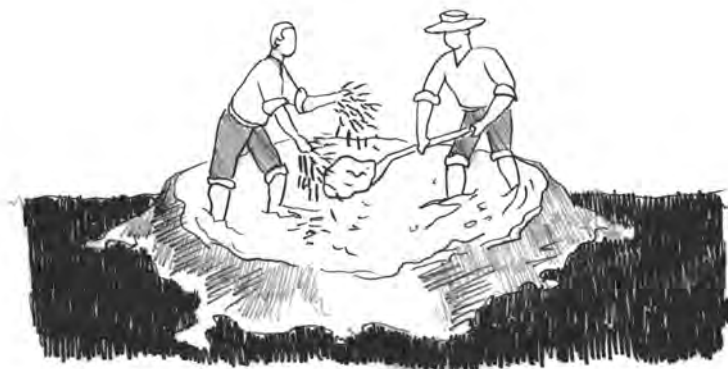
Recordar mezclar y amasar constantemente la mezcla

### Fabricación de adobes

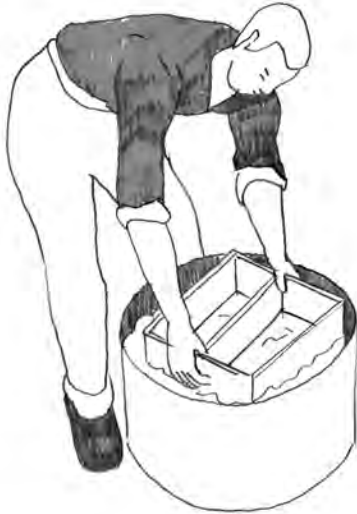
Humedecer la adobera antes de llenarla de barro

Al momento de llenar el molde o la adobera con barro, ésta debe estar mojada, para ello, se recomienda sumergirla dentro de un recipiente con agua. Para que no se pegue el barro en el suelo dentro de la adobera se deberá espolvorear arena fina.

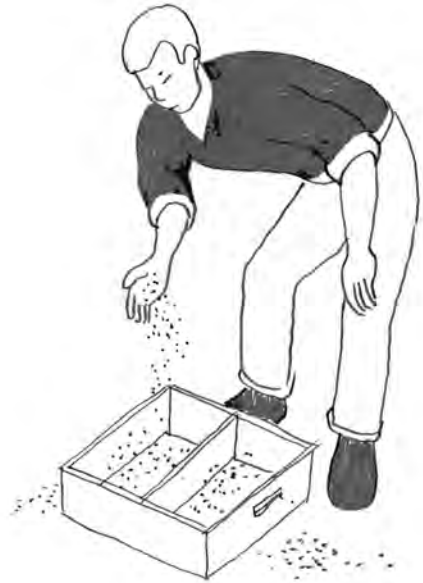
Espolvorear arena fina dentro de la adobera

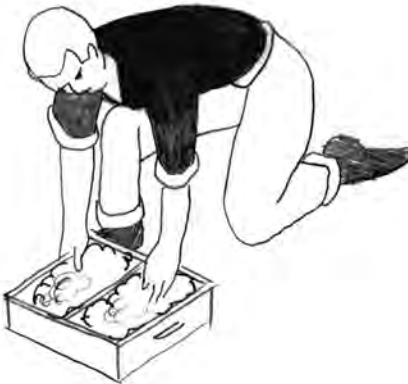
Arrojar el barro con fuerza dentro de la adobera, emparejar primero con las manos y luego con una regla de madera mojada

Para el llenado se debe arrojar con fuerza la mezcla de barro dentro de la adobera, emparejarlo primero con las manos y posteriormente con una regla de madera mojada. Para finalizar, sacar con cuidado el molde para no deformar los adobes recién hechos.

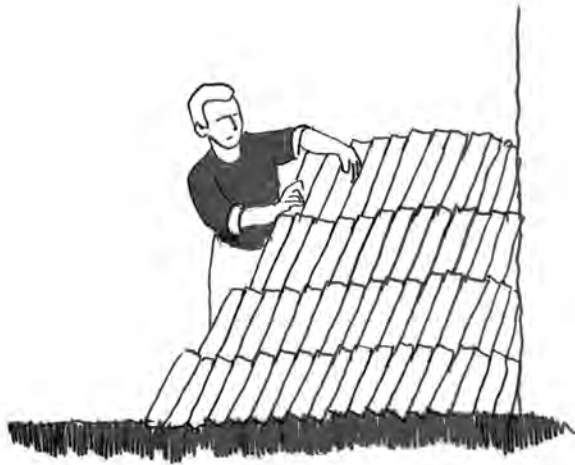
A los cuatro días, los adobes recién hechos deben voltearse de canto. A la semana se deberán apilar como se ilustra en la imagen

El secado de los adobes debe realizarse bajo sombra y protección del viento, en una zona plana y limpia. A los cuatro días, voltearlos de canto para su secado uniforme, una semana después, apilarlos.

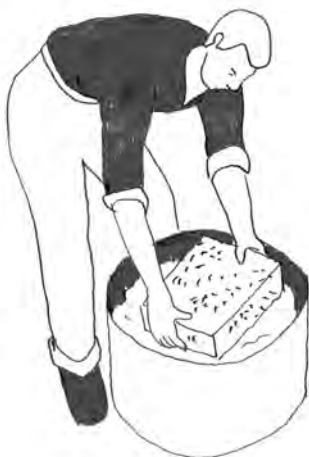
Sumergir los adobes en un recipiente con agua antes de ubicarlos en el muro

Una vez escogido el mortero a utilizar en la restitución, sumergir los adobes en un recipiente con agua antes de ubicarlos en el muro. Tener especial cuidado en la disposición de los adobes para mantener la correcta traba entre hiladas y en el encuentro de muros.

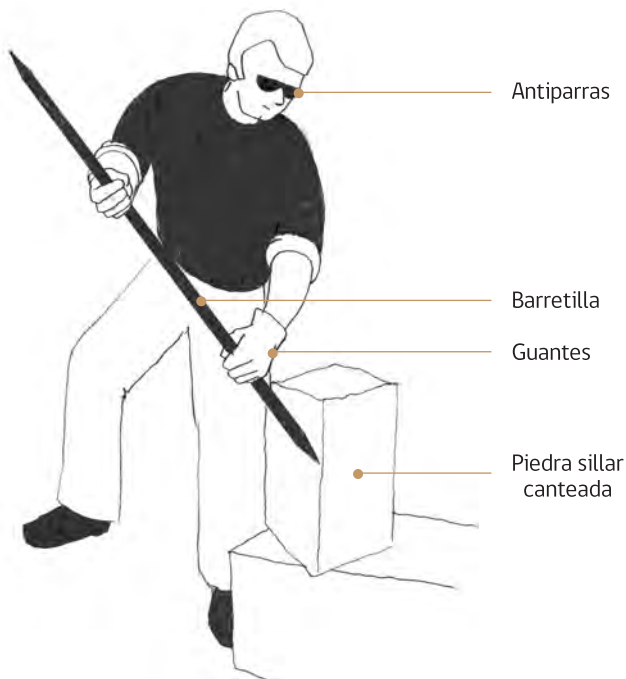
- Antiparras
- Barretilla
- Guantes
- Piedra sillar canteada

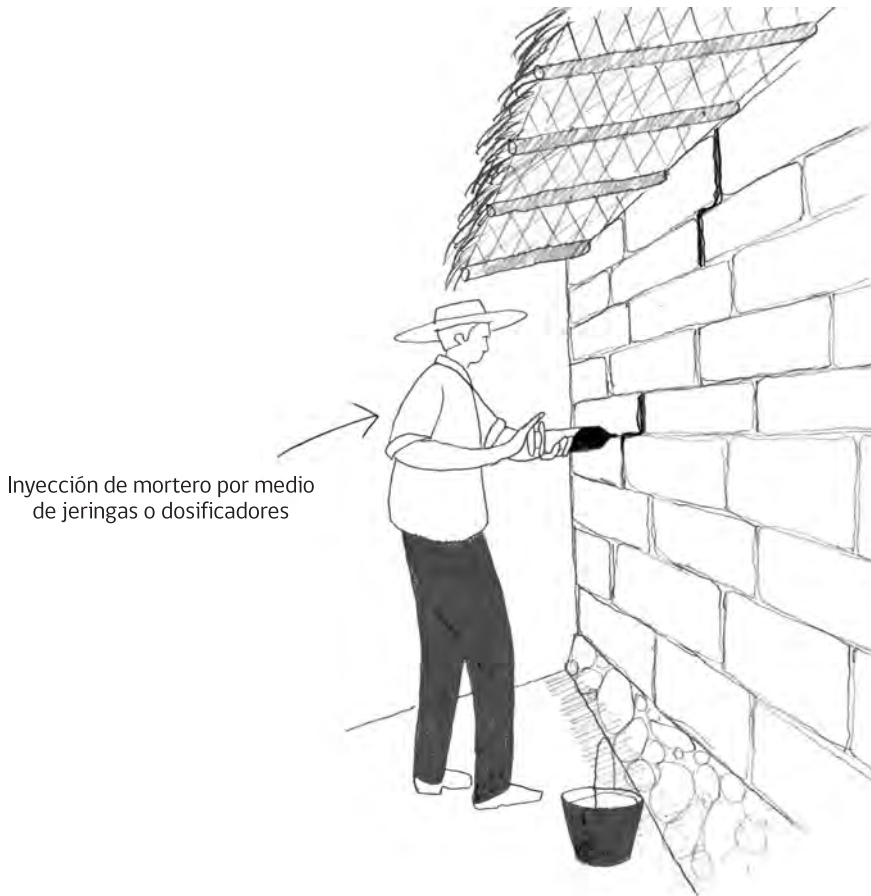
La consistencia de los morteros debe ser más bien líquida para facilitar su aplicación por medio de jeringas o dosificadores de gran capacidad. Para finalizar la intervención se trabaja con un mortero más seco para contener en el interior del muro el mortero más líquido.

- **Inyección de morteros.** Para grietas moderadas que no involucran fracturas de adobes o bloques de piedra, se recomienda la inyección de nuevos morteros para su reparación. Estos morteros deben tener la consistencia adecuada, más bien líquida, para ser aplicados por medio de jeringas o dosificadores. En el mercado existen diferentes medidas, desde 50ml hasta 2lts; es recomendable trabajar con la jeringa o dosificador de mayor tamaño disponible.

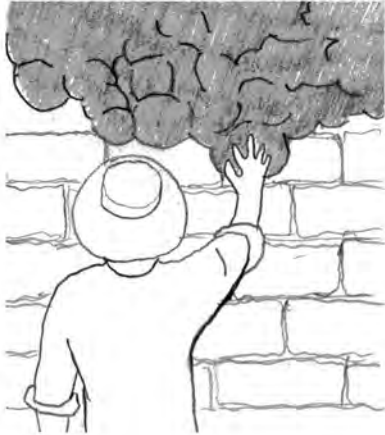
Lanzar con fuerza bolas de barro sobre el muro y apretarlas con las manos.

- **Restitución de revoques de barro.** Es recomendable revocar en dos capas; la primera de aproximadamente 2,5cm y la segunda de 0,5cm para hacer desaparecer las fisuras de la capa anterior. Utilizar la misma mezcla del mortero de barro para la primera capa. Para la segunda utilizar paja de sólo 1,5cm de largo para evitar rajaduras y debilitar la resistencia del revoque frente a las lluvias.

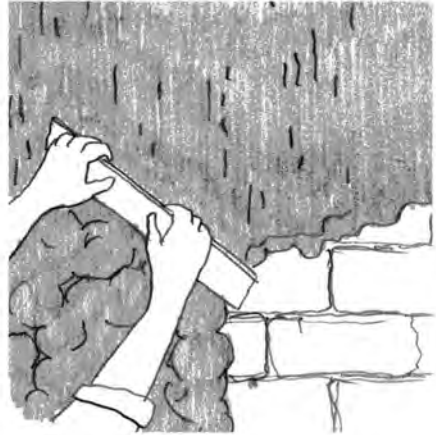
Emparejar la superficie con una regla de madera mojada y dejar secar

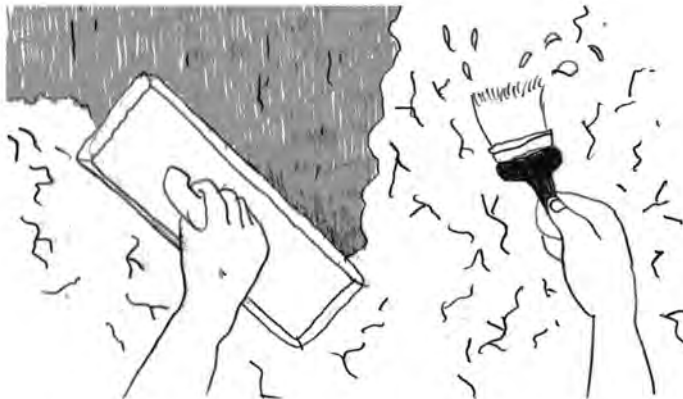
La segunda capa cubre las pequeñas fisuras e imperfecciones de la capa anterior. Recordar humedecer la capa anterior antes de aplicar la segunda.

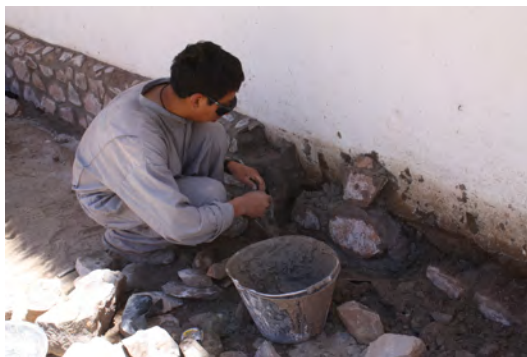
Restitución de enlucidos de cal.  
Proyecto de conservación preventiva, iglesia de la Virgen del Carmen de Chitita

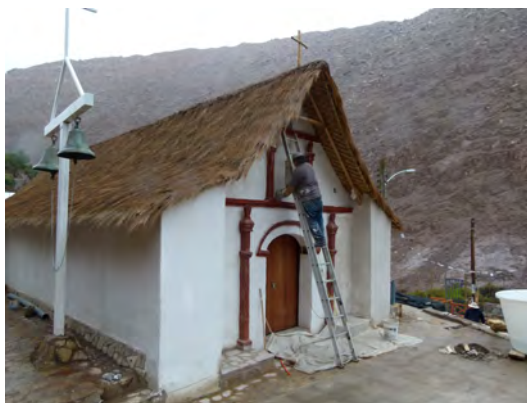
Resultado final de la intervención.  
Proyecto de conservación preventiva, iglesia de la Virgen del Carmen de Chitita

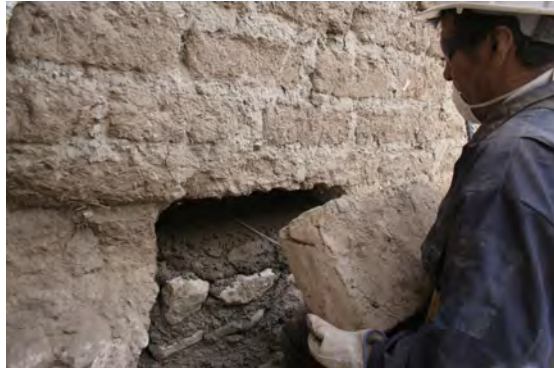
Calzadura en un muro de adobe. Una vez retirado el adobe fracturado se debe preparar una cama de mortero de barro que recibirá el nuevo adobe.

Instalación del nuevo adobe. Para su instalación, verificar el correcto asentamiento del ladrillo sobre el mortero de barro.

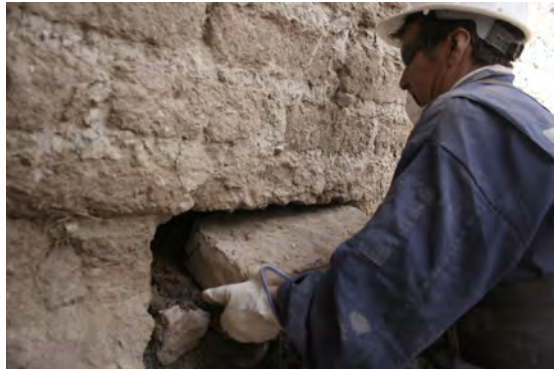
Inyección de barro en la calzadura. Una vez instalado y aplomado el nuevo adobe se debe rellenar la calzadura con mortero. Recordar que al momento de secar, el barro pierde volumen y se contrae, por lo cual, revisar horas después la calzadura apretando con los dedos el barro e inyectando lo necesario para asentar correctamente el nuevo adobe.

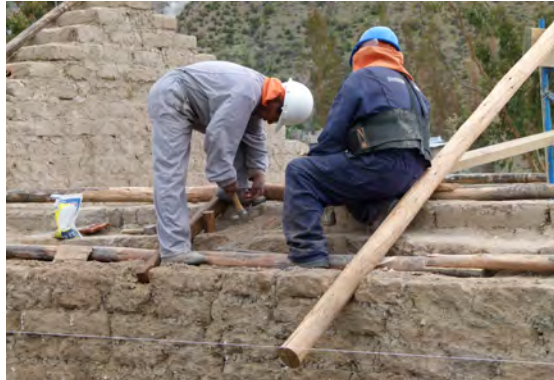
Instalación de pares, nudillos y tirantes. La viga arrocabe recibe el peso de los pares y nudillos, y lo distribuye de forma homogénea sobre los muros. Además, para vincular muros laterales opuestos, se instalan tirantes de madera para completar la estructura.

Instalación de viga collar o arrocabe. Viga superior que recorre los muros para vincularlos a la techumbre. Considerar estacas de madera empotradas en el muro como conexión.

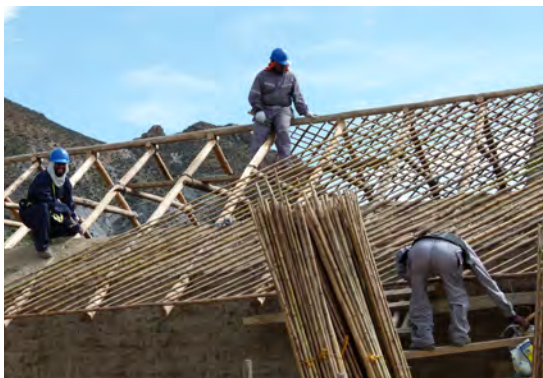
Instalación de estera de totora. Para mejorar la aislación y la estética desde el interior, se recomienda la instalación de una doble capa de esteras de totora.

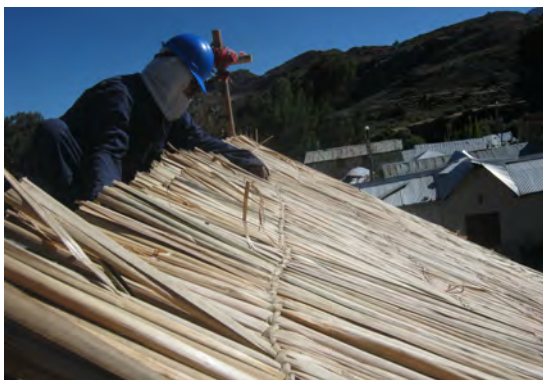
Instalación de paneles de paja brava. Previo a la paja brava se debe instalar la torta de barro, capa aislante que puede ser reemplazada por planchas de onduline según los criterios de intervención y diseño del proyecto.

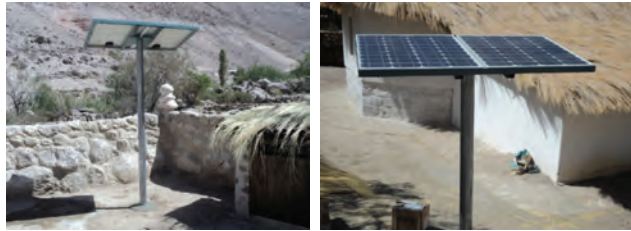
Sistema fotovoltaico para la iglesia de San Pedro de Guañacagua

- Suministro eléctrico sostenible e Iluminación patrimonial. Para satisfacer el consumo eléctrico de las edificaciones patrimoniales, un proyecto de restauración integral debe considerar un sistema alternativo de sustentabilidad e independencia energética. Para ello, se propone la implementación de sistemas de suministro eléctrico mediante paneles fotovoltaicos que abastezcan el consumo integral del edificio.

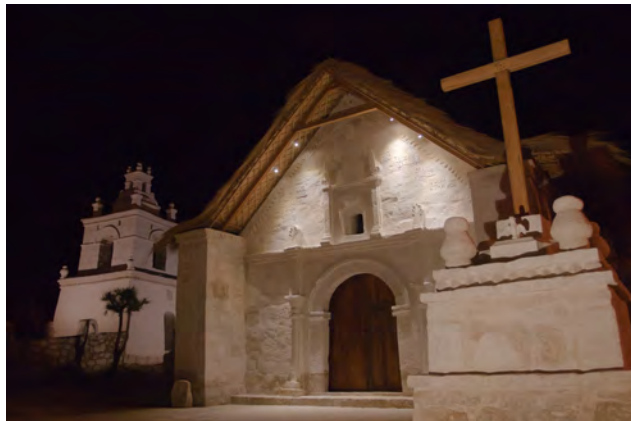
Proyecto de iluminación patrimonial para la iglesia de San Pedro de Guañacagua

La implementación de este sistema debe ir acompañado de un proyecto de iluminación patrimonial. La iluminación cumple la función de permitir el uso del espacio y de resaltar los elementos patrimoniales principales, respetando su valor estético. Se considera el uso de equipos de bajo consumo con tecnología tipo LED.
